INFORME DE LA EXCAVACIÓN ARQUEOLÓGICA
REALIZADA DURANTE LOS MESES DE ABRIL Y MAYO DE 1984,
EN LA CALLE ANGOSTA DE LOS MANCEBOS, 3 DE MADRID

LUIS CABALLERO ZOREDA
M.^a DEL CARMEN PRIEGO FERNÁNDEZ DEL CAMPO
MANUEL RETUERCE VELASCO

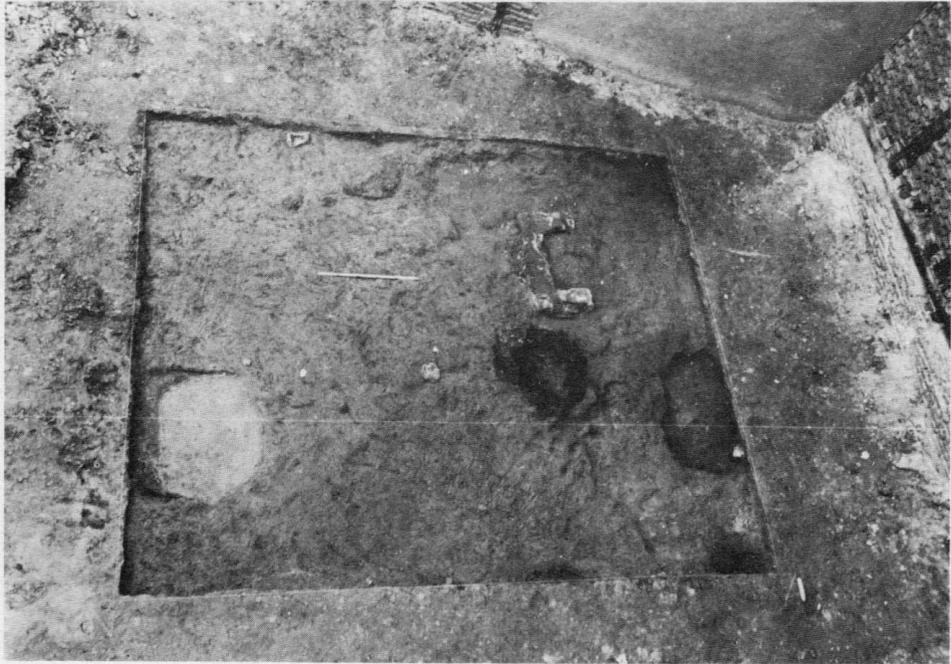
1.—Vista general de la cuadrícula mostrando las distintas manchas al comienzo de la excavación.

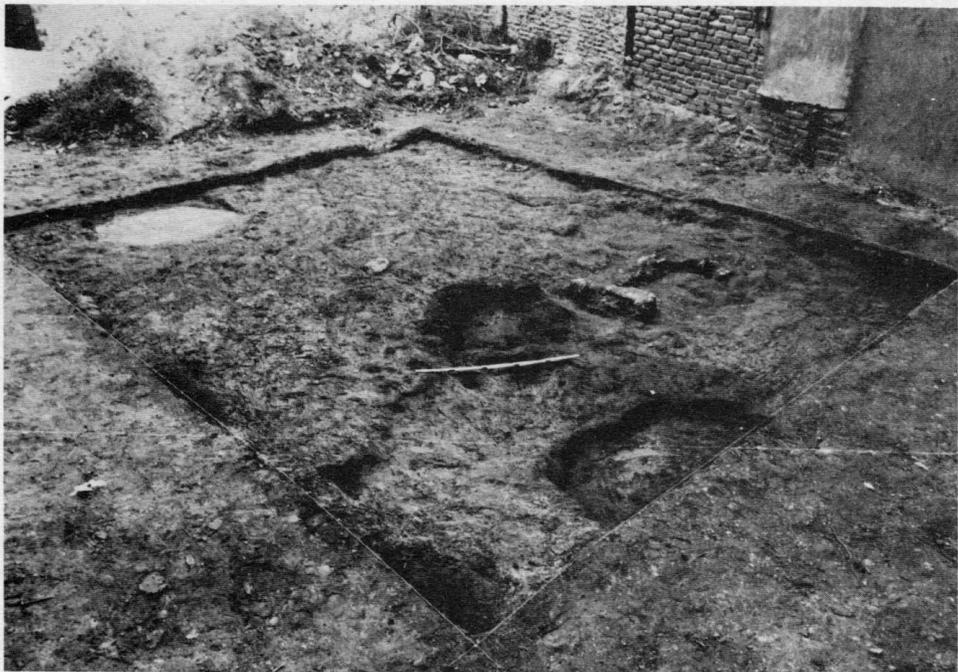
2.—Vista general de la cuadrícula desde el S. O. mostrando las distintas manchas al comienzo de la excavación.

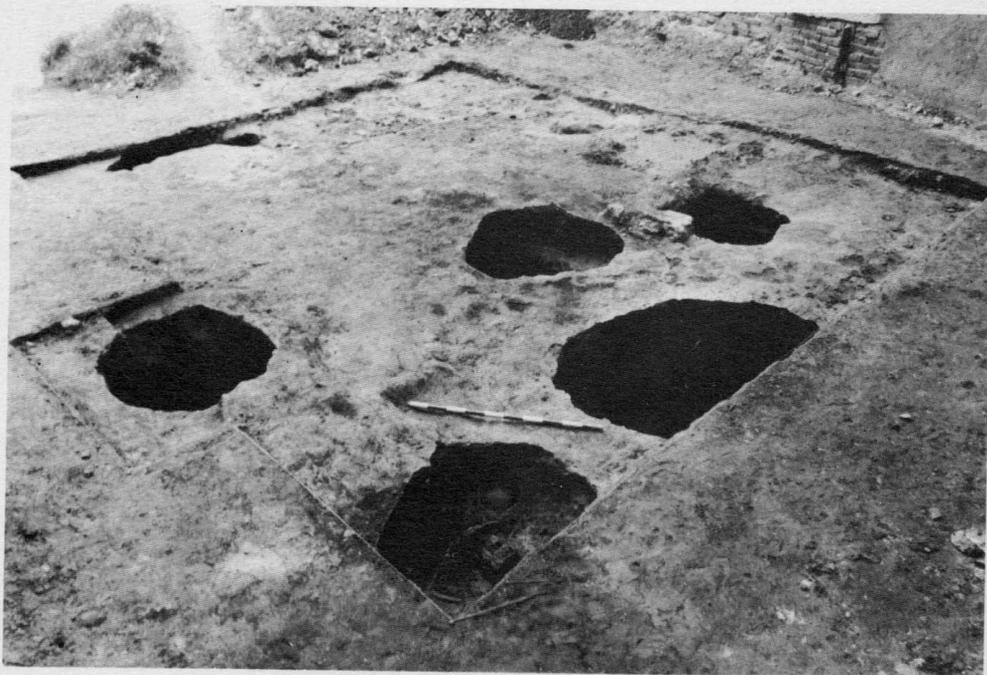
3.—Vista general de la cuadrícula desde el S. O., mediada la excavación. En primer término, el «fondo de cabaña» de la Edad del Bronce; en segundo plano, los «silos» y pozos islámicos.

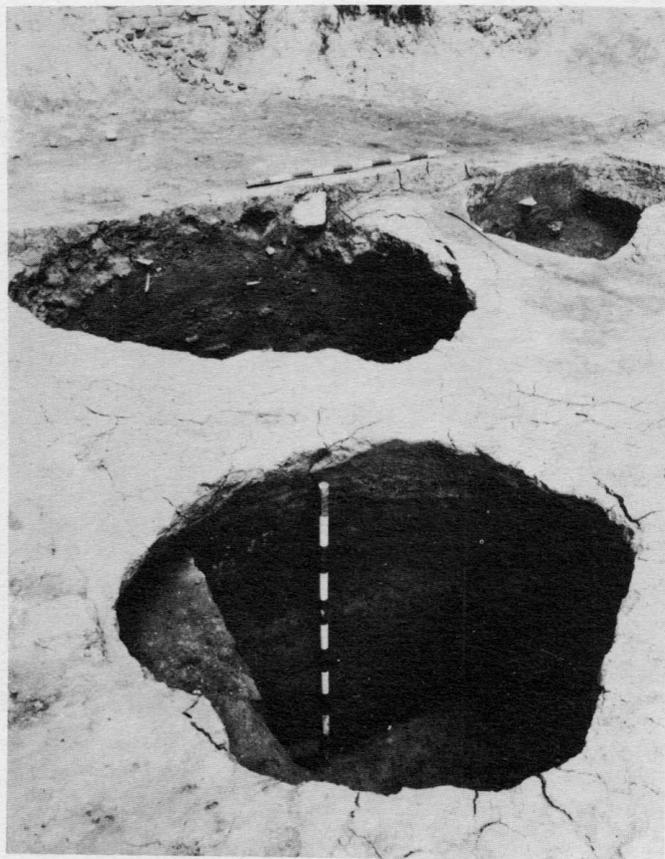
4.—Vista de los rellenos de los «silos» islámicos 2 y 3, en primer término; y del «fondo» de la Edad del Bronce, en un segundo plano a la derecha.

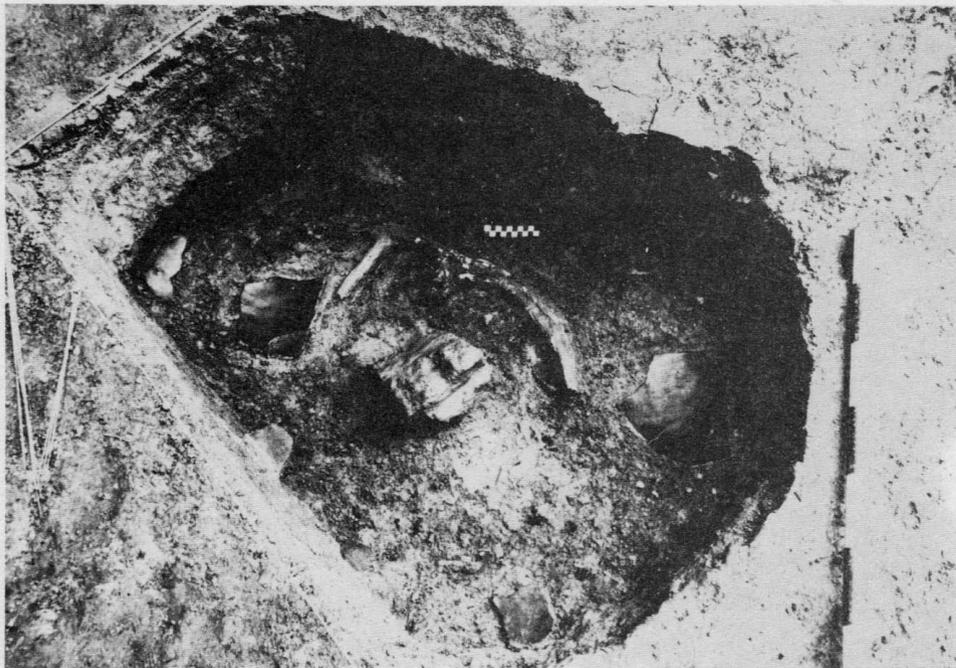
5.—«Fondo de cabaña» de la Edad del Bronce, en su segundo nivel de excavación. Se aprecian diversas piezas cerámicas y un asta de ciervo.

En la esquina suroeste apareció parte de una estructura circular en el terreno natural (A), cuyo material de relleno parece corresponder a la Edad del Bronce medio (II milenio antes de J. C.). Al ampliar el cuadro hacia el oeste y el sur para ver su forma completa, se comprobó que tenía una planta circular con un diámetro de 0,50 mts. en la boca y un metro en la base, sección ligeramente acampanada y una altura de 0,50 mts. Esta estructura que comunmente se denomina «fondo de cabaña», dio abundante cerámica y huesos, sin presencia de metal.

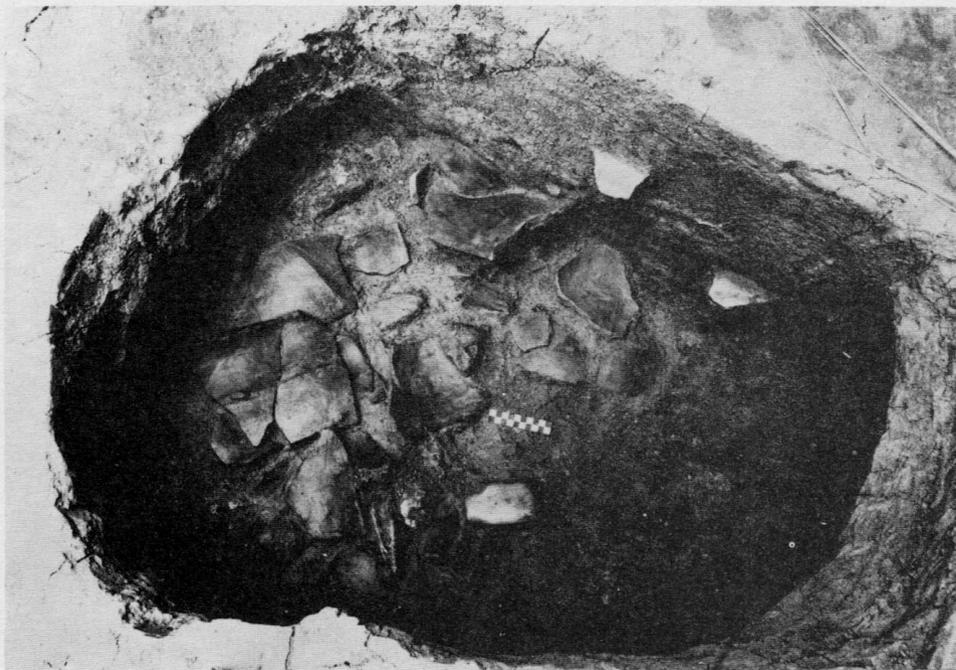
6.—«Fondo de cabaña» de la Edad del bronce, en su tercer nivel de excavación. Se aprecian gran cantidad de piezas cerámicas pertenecientes al II milenio antes de J. C.

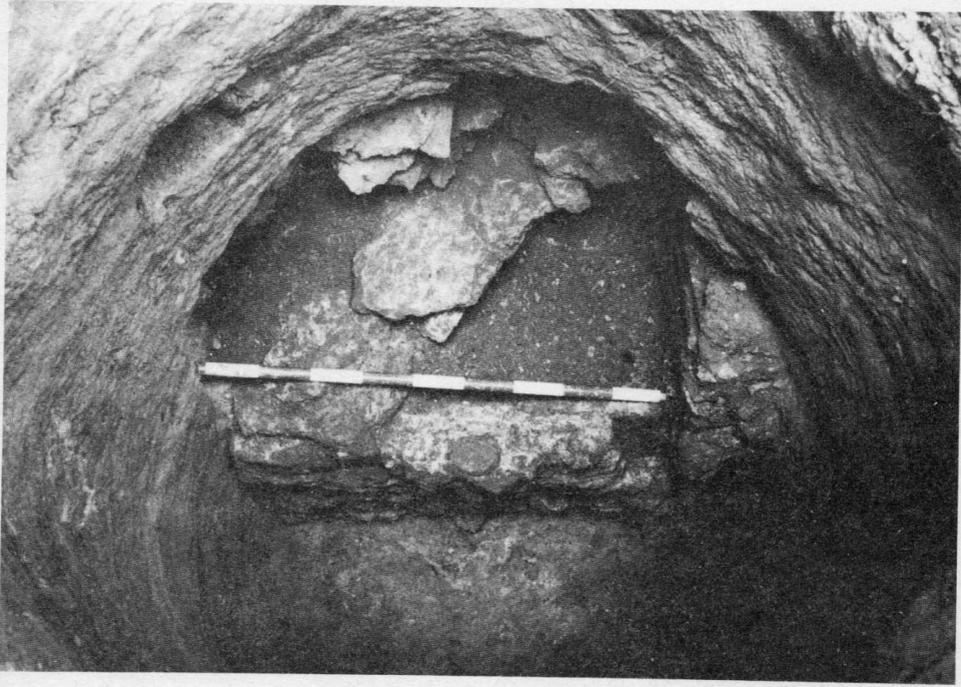
7.—Pozo islámico (E) roto, en su fondo, por una galería de época moderna.

El pozo E, de igual fecha de construcción, proporcionó material islámico hasta unos 2,20 mts. de profundidad, en que apareció contaminado por una galería moderna que lo rompe desde el oeste.

La otra estructura moderna existe, es una galería de dirección N.-S., que rompe en su parte oeste, el «pozo» E. Está igualmente derrumbada.

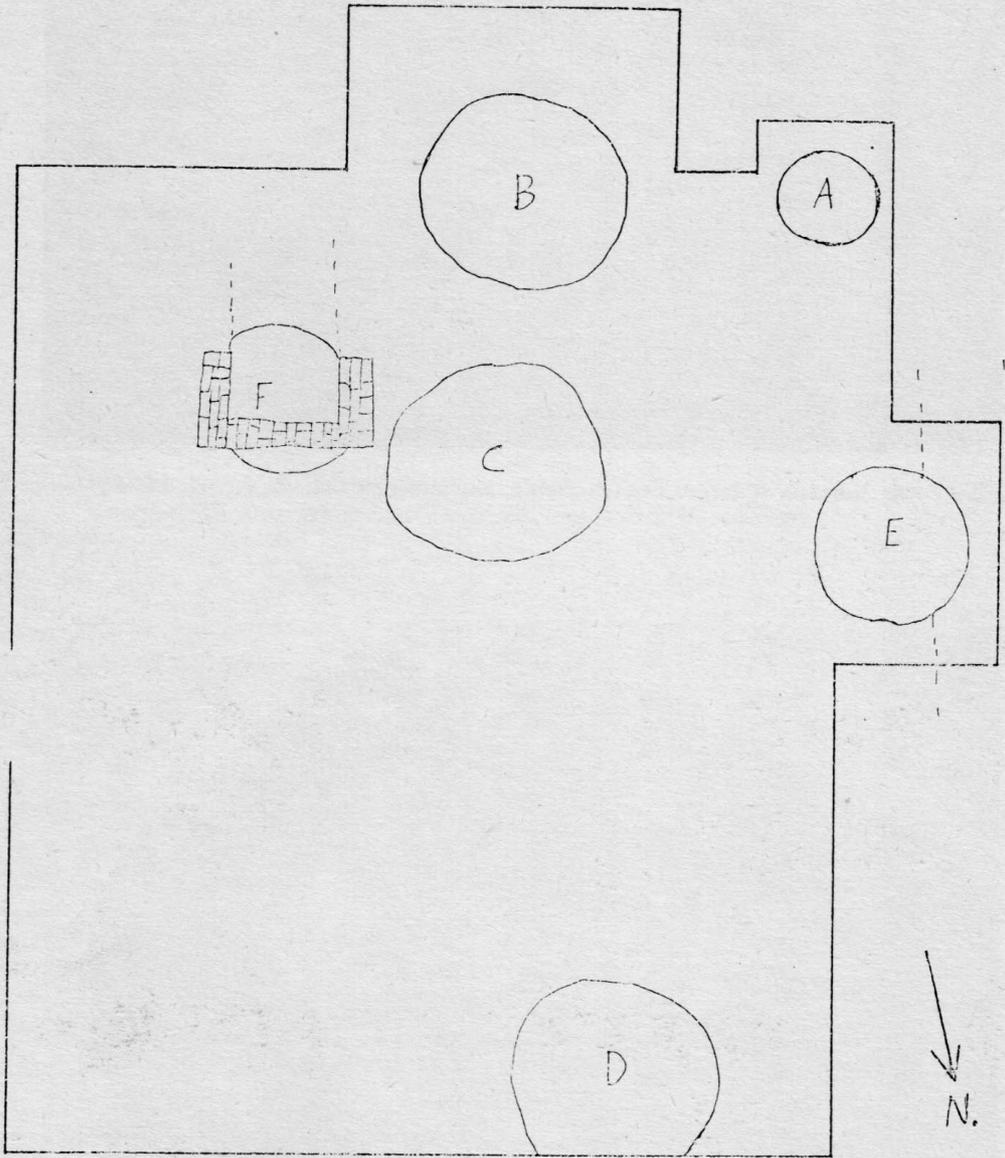
Plano del solar excavado.

El espacio excavado, determinado por la estrechez del solar, es un rectángulo de orientación norte-sur, de seis por cinco metros; siendo sus lados más cortos paralelos a la previsible línea de la muralla. La mala conservación de los edificios vecinos obligó además a guardar una distancia de seguridad de cerca de metro y medio hacia los tres lados que coincidían con muro.

Dentro de la cuadrícula aparecieron unas manchas oscuras de forma circular que resultaron ser varios rellenos de seis estructuras excavadas en época remota, que describimos a continuación:
